# Stanovení čistoty H<sub>2</sub>, včetně jeho vzorkování z vysokých tlaků

*Ing. Karel Borovec, PhD.*

*VSB – TU Ostrava,*

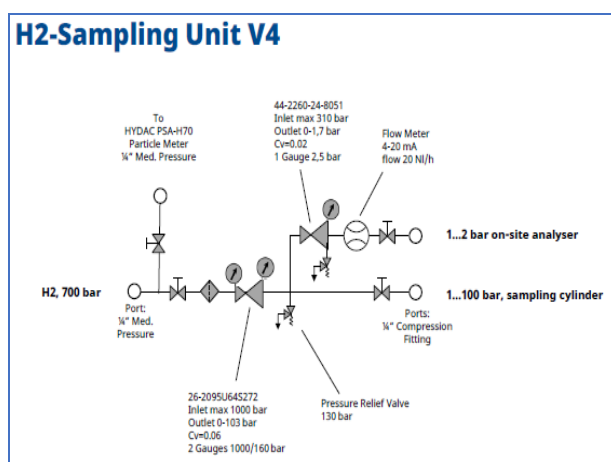
Na vstupu odběrové aparatury **Chyba! Nenalezen zdroj odkazů.** je umístěno plnicí hrdlo nádrže, za kterým je T-spojka rozdělující tok vzorku vodíku do dvou větví uzavíratelných ventilů. Levá větev slouží k odtlakování, pravá větev pokračuje přes kovový filtr mechanických nečistot do hlavního redukčního ventilu, ve kterém je snížen tlak plynu z 700 bar na cca 100 bar. Odběrová trasa se dále opět rozděluje na dvě části. První část vede vzorek přes koncový ventil do výstupu určeného pro připojení kovové vzorkovnice příslušným adaptérem. Ve druhé části je zařazen vedlejší redukční ventil snižující tlak plynného vzorku pod 0,5 bar, hmotnostní průtokoměr a koncový ventil. K této části odběrové aparatury **Chyba! Nenalezen zdroj odkazů.** je možné připojit kontinuální analyzátoř plynných složek ve vodíku.

Obr. 1 Schéma odběrového systému H2 z vysokých tlaků

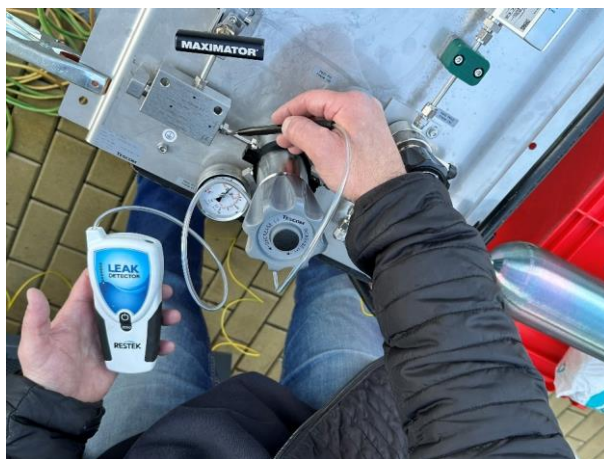
Test odběrového systému a zkušební odběry **Chyba! Nenalezen zdroj odkazů.** byly provedeny na plnicí stanici **Chyba! Nenalezen zdroj odkazů.**, umístěné v areálu VŠB-TUO, u budovy Centra energetických a enviromentálních technologií. Funkční vzorek odběrové sestavy, sloužící pro redukcí tlaku **Chyba! Nenalezen zdroj odkazů.**, byl po dodání z důvodu ověření aktuálního stavu preventivně podroben tlakové revizi, která prokázala mírné netěsnosti na dvou místech před redukčním ventilem ze 700 na 100 bar. Po výměně jedné spojovací trubice a přetěsnění prokázala následná revize tlaku těsnost celého systému, čímž byla splněna podmínka dodavatele plnicí stanice. Provádění kontroly těsnosti odběrové aparatury pomocí ručního detektoru **Chyba! Nenalezen zdroj odkazů.** prezentuje **Chyba! Nenalezen zdroj odkazů.**

Obr. 2 Test těsnosti odběrového panelu

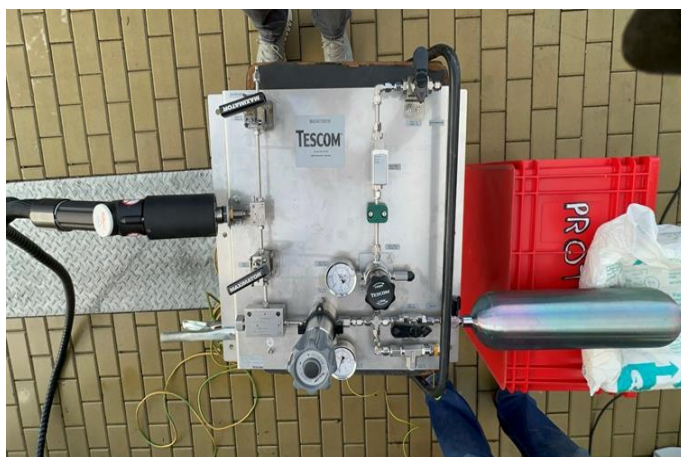
Systém pro redukci tlaku **Chyba! Nenalezen zdroj odkazů.** byl na vstupu napojen na plnicí hubici plničky. Na výstupu byla připojena průtočná vzorkovnice Swagelock o objemu 2200 ml. Po napojení proběhla kontrola těsnosti systému samotnou plnicí stanicí dusíkem, a následně byl celý systém tlakován, ještě jednou ověřen na těsnost ručním detektorem a připraven k plnění vzorkovnice vodíkem, viz **Chyba! Nenalezen zdroj odkazů.**

Obr. 3 Systém plnění vodíku do vzorkovnice

Celý proces přípravy a natlakování **Chyba! Nenalezen zdroj odkazů.** musel být proveden při odstavení automatického systému řízení plnění samotné plničky **Chyba! Nenalezen zdroj odkazů.** v ručním režimu. Je to z důvodu přerušení komunikace software (dále jen SW) mezi plnicí a plněným autem. Ruční provoz plničky **Chyba! Nenalezen zdroj odkazů.** byl během 3 testů zajištěn subdodavatelky, firmou APT, spol. s r.o., dodavatelem plnicí stanice. Po naplnění vzorkovnice dle akreditovaného postupu byla vzorkovnice odpojena a celý systém odběru uvolněn od vysokého tlaku. Vzorkovnice byla následně převezena do laboratoře k vlastní analýze odebraného **Chyba! Nenalezen zdroj odkazů.** Výsledky prezentuje *Tab. 1*. Výsledky prokazují kvalitu měřeného vzorku **Chyba! Nenalezen zdroj odkazů.** a zároveň kvalitu přípravy vzorkovnice, což prokazuje předpokládaná výše koncentrace  $H_2O$  a  $O_2$ .

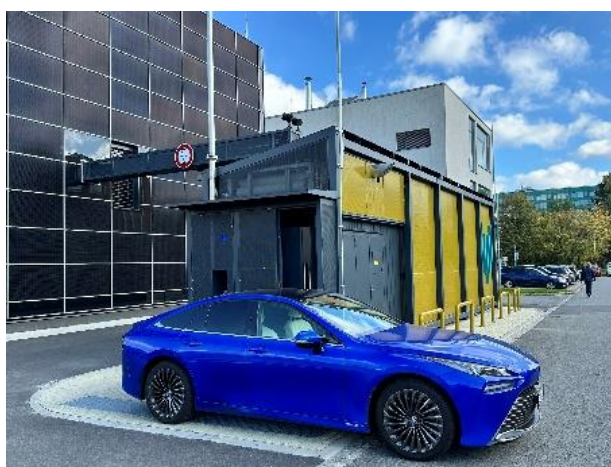
Výsledky prezentované v příspěvku byly získány s podporou Technologické agentury ČR, v rámci projektu: TK05010184-V2 – Metodika odběru H<sub>2</sub> při vysokých tlacích a navazující analýza jeho znečištění– předmětem dílčího výsledku je akreditovaná metodika stanovení čistoty vodíku. Testy prezentované aparatury byly provedeny na plnicí stanici **Chyba! Nenalezen zdroj odkazů.** CEET, provozované v areálu kampusu VŠB – TUO.

Obr. 5 Plnicí stanice **Chyba! Nenalezen zdroj odkazů.** CEET, testovací vůz VEC - Toyota Mirai
